E K S P E R T Y Z A

TEMAT, OBIEKT:		
Ekspertyza posadzki pomieszczeń archiwum.		
ADRES :		
Dz. nr 1172/11, obr. 10, ul. Fabryczna 71, 66-400 Gorzów Wielkopolski. Dz. nr 341, obr. 6, ul. Grottgera 24/25, 66-400 Gorzów Wielkopolski.		
INWESTOR :		
Lubuski Urząd Wojewódzki w Gorzowie Wielkopolskim ul. Kazimierza Jagiellończyka 8, 66-400 Gorzów Wielkopolski.		
BRANŻA :	ZAKRES :	FAZA :
konstrukcja	Ekspertyza konstrukcyjno-budowlana	EKB

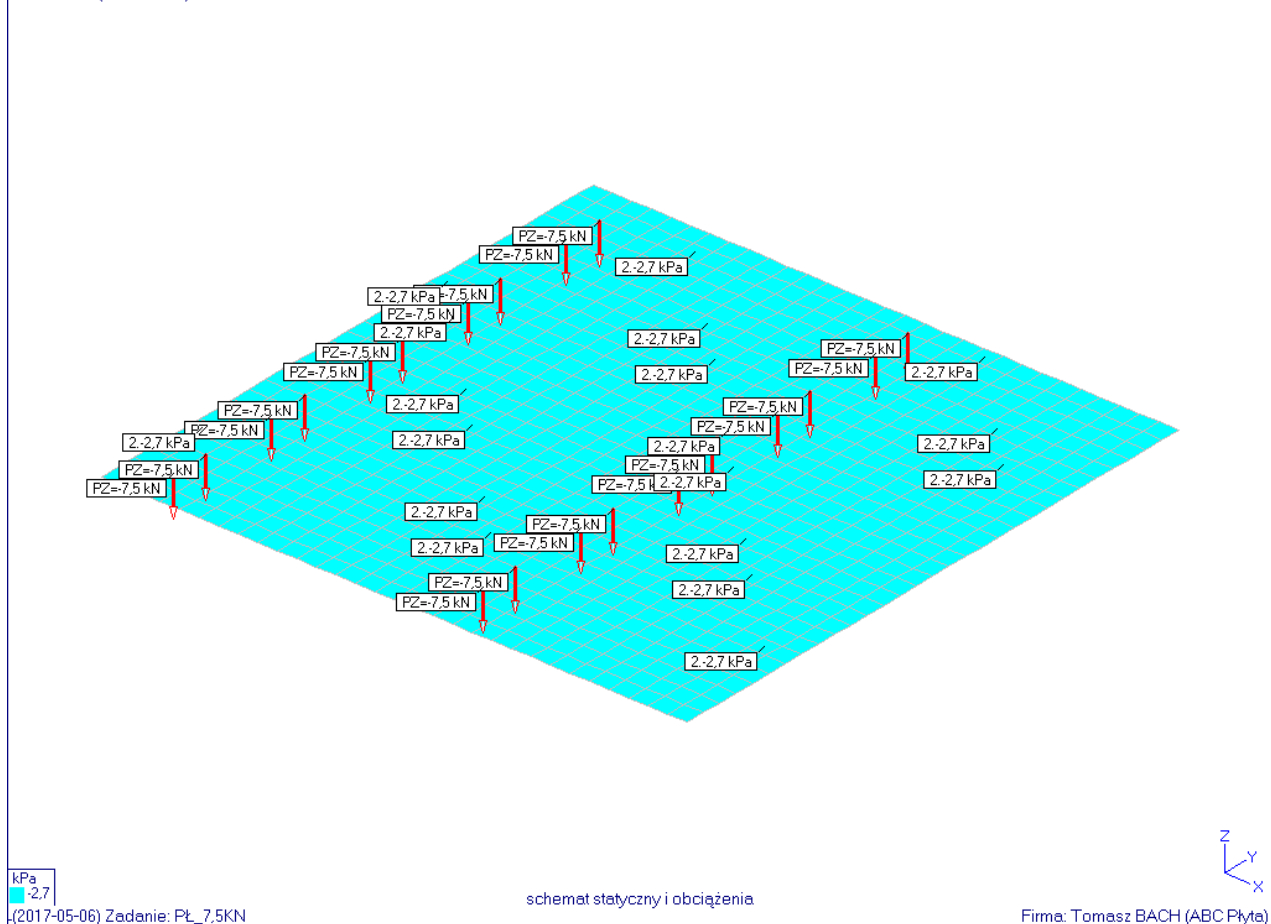
Schemat 1 (cw+w.w.+uz)

Analizę płyty na zginanie przeprowadzono w programie ABC PŁYTA.

Materiał: 1 (Beton B25; PN-B-03264:2002; E=29900MPa; ni=0,2; g=25kN/m3; a=0.00001 1/°C)

Podłoże uwarstwione o parametrach nieliniowych (jednostronne)

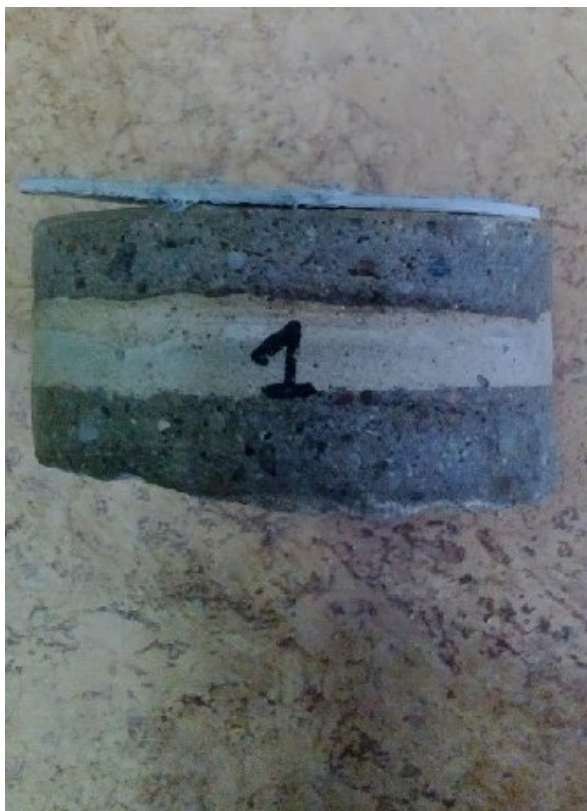
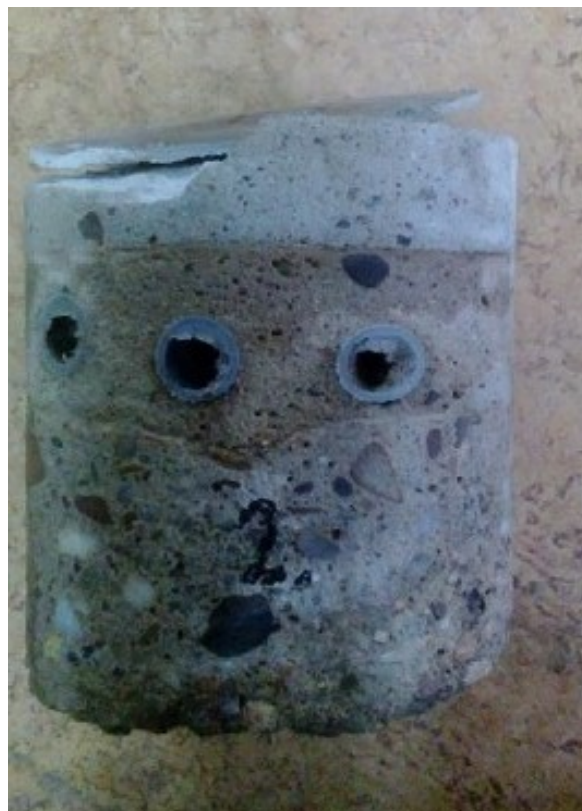
PUNKT nr P1 (łączna grubość warstw 67-68mm)

- Wykładzina PCV gr. 2,0mm ułożona na żywicy gr 1,0mm
- Beton grubości 19-24mm
- Warstwa wyrównująca gr. 20-22mm
- Podbudowa betonowa gr. 19-29mm

PUNKT nr P2 (łączna grubość warstw 173mm)

- Wykładzina PCV gr. 2,0mm ułożona na żywicy gr 1,0mm
- Beton grubości 34mm
- Warstwa wyrównująca gr. 45-49mm (w warstwie tej znajdują się rurki osłonowe przewodów elektrycznych)
- Podbudowa betonowa gr. 79-99mm

Fotografie rdzeni wyciętych z posadzki w otworze badawczym nr P1 i P2 przy ul Fabrycznej.

Poszczególne warstwy posadzek nie są powiązane ze sobą w taki sposób aby tworzyć jednolity materiał, co uwidacznia się na rozwarstwionych rdzeniach otrzymanych podczas wykonywania odwiertów.

Ponadto każda warwa wykonana jest z betonu o odmiennych parametrach na co wskazują barwa betonu, uziarnienie kruszywa widoczne na rdzeniach wyjętych z otworów.

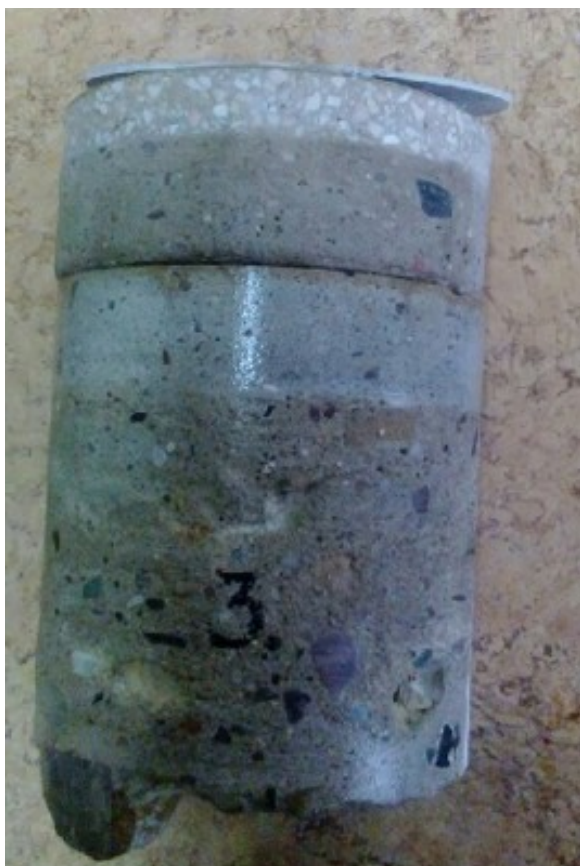
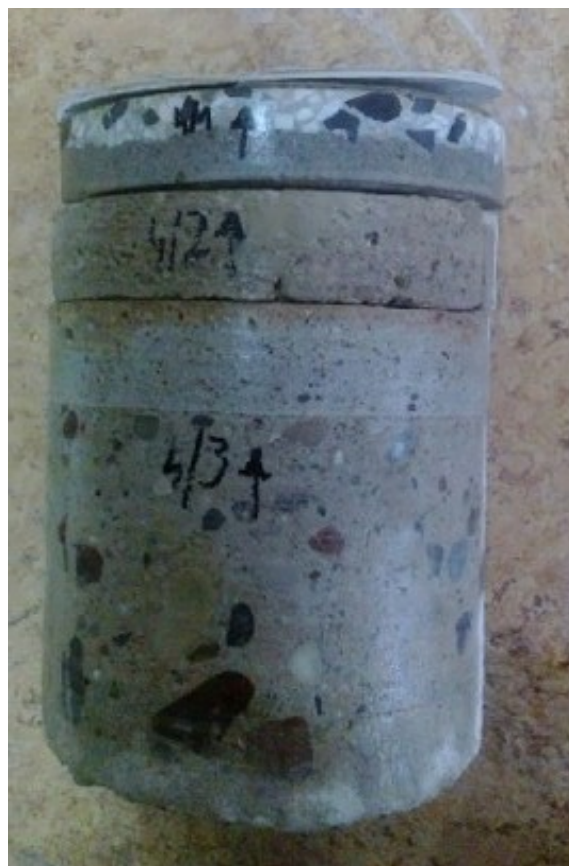
PUNKT nr P3 (łączna grubość warstw 225-255mm)

- Wykładzina PCV gr. 2,0mm ułożona na żywicy gr 1,0mm
- Beton grubości 20-22mm
- Warstwa wyrównująca gr. 37-38mm
- Warstwa betonu gr 39-41mm
- Podbudowa betonowa gr. 124-125mm

PUNKT nr P4 (łączna grubość warstw 228-230mm)

- Wykładzina PCV gr. 2,0mm ułożona na żywicy gr 1,0mm
- Lastryko gr. 13-17mm
- Warstwa wyrównująca gr. 30-37mm
- Warstwa betonu gr 32-34mm
- Podbudowa betonowa gr. 123-127mm

Fotografie rdzeni wyciętych z otworów badawczych P3 i P4 przy ul. Fabrycznej

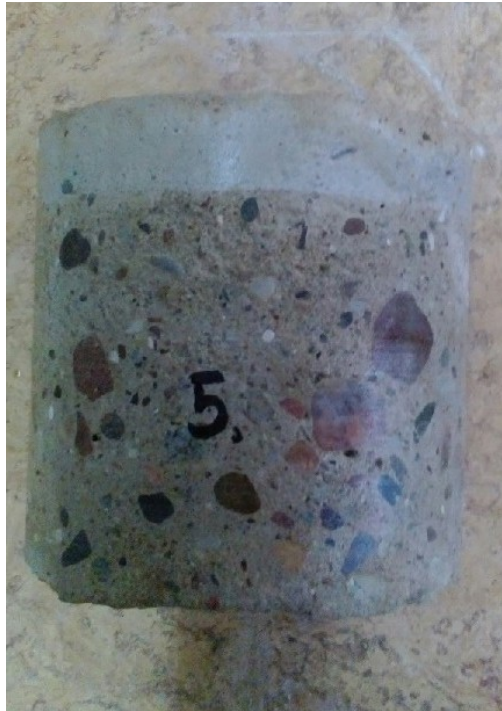
PUNKT nr P5 (łączna grubość warstw 153-160mm)

- Beton grubości 25-28mm
- Podbudowa betonowa gr. 123-131mm

Fotografia rdzenia wyciętego z otworu badawczego P5 przy ul. Fabrycznej

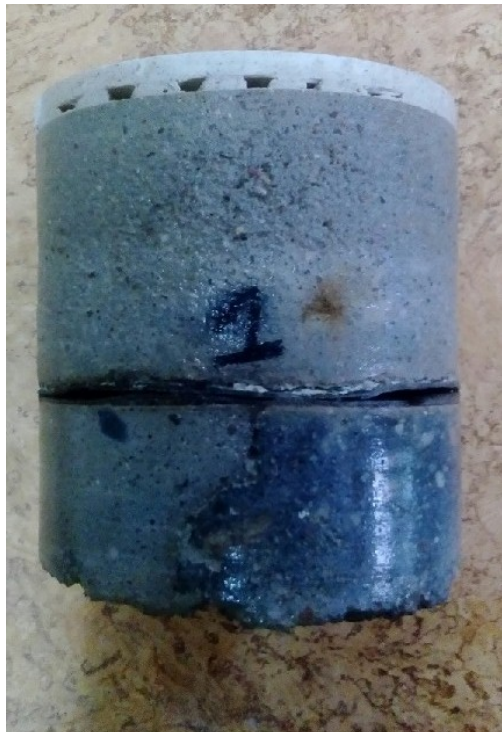
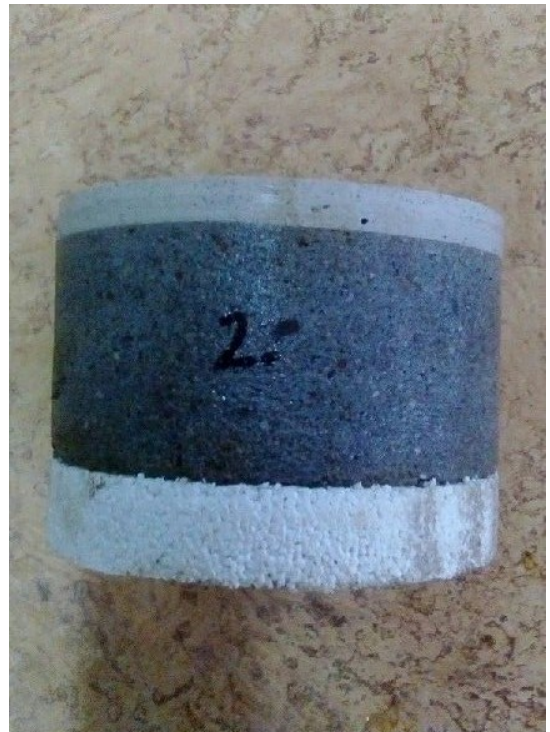
PUNKT nr P1 (łączna grubość warstw 162,180mm)

- Płytki ceramiczne o grubości 7,0mm ułożone na warstwie kleju
- Beton grubości 91-97mm
- Warstwa izolacji z dwóch warstw papy o grubości 2,0mm każda
- Podbudowa betonowa gr. 48-67mm

PUNKT nr P2 (łączna grubość warstw 173mm)

- Płytki ceramiczne o grubości 7,0mm ułożone na warstwie kleju
- Beton grubości 73,75 mm
- Warstwa styropianu o grubości 6,0cm (2x30mm)
- Warstwa izolacji z dwóch warstw papy o grubości 2,0mm każda

Fotografie rdzeni wyciętych z otworów badawczych P1 i P2 przy ul. Grodgera.
